Fövényi Attila

**Időjárási jelenségekkel kapcsolatos
repülőbalesetek és a
repülésre veszélyes meteorológiai
elemek előrejelzése az OMSZ RVO-nál**

- 1. Időjárással összefüggő repülő balesetek**
- 2. A hiányzó meteorológiai adatok pótlása távérzékelési eszközökkel**
- 3. A repülésre veszélyes időjárási elemek előrejelzése az OMSz RVO-nál**
- 4. Az előrejelzések ellenőrzése**
- 5. Fejlesztési tervek az OMSz RVO-nál**

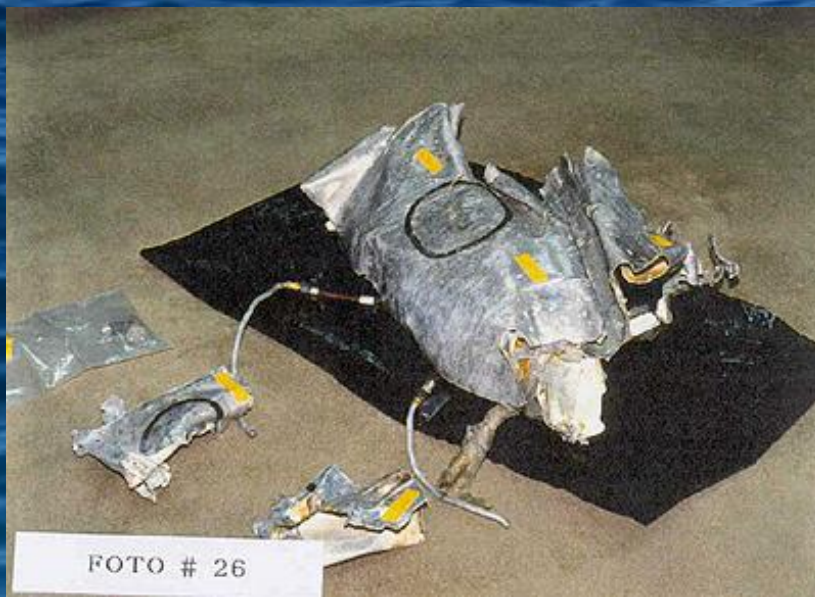
1996. 10. 02. – Peru – aeroperú 603-as járata B727-200 70 halott

A repülőgép műszerei a Limából történő felszállás után egymásnak ellentmondó adatokat közöltek (pl. teljesen kiengedett fékszárnyak mellett növekedett a sebesség). A gép a műszerek szerint 867 km/ó-s sebességgel csapódott az óceánba.

Az ok: A gép Pitot csövének sztatikus nyílásait a karbantartó leragasztotta, ezért megbolondult a sebesség- és a magasságmérés. (A karbantartót börtönbe zárták.)

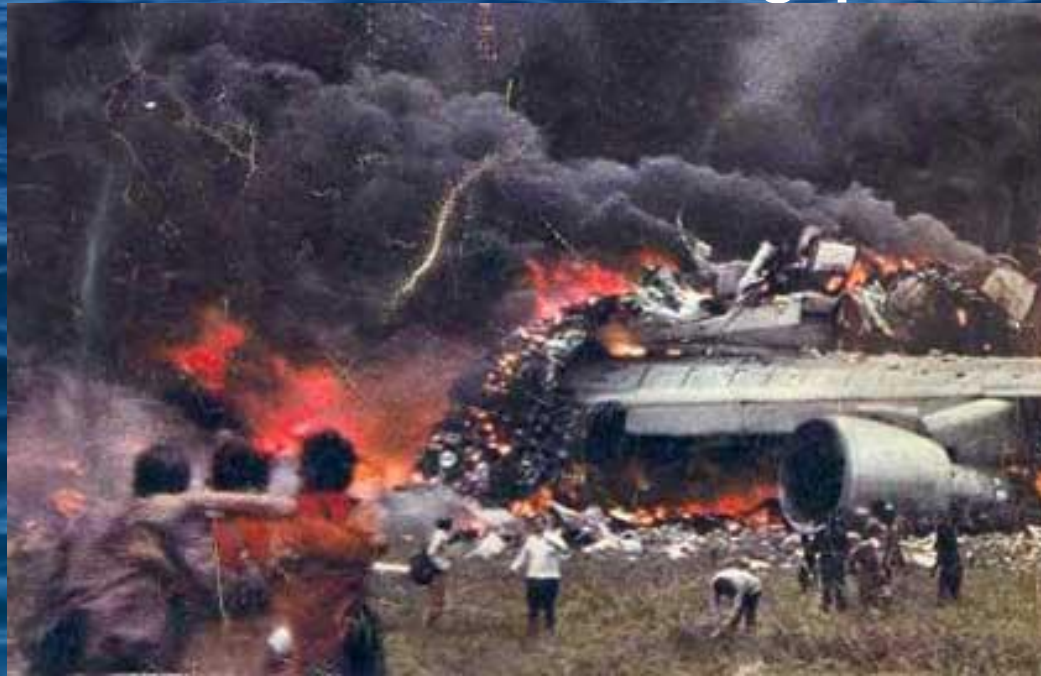
1977. 03. 27. – KLM és PAN AM B747-esek 583 halott, 61 túlélő

A tenerifei repülőtéren a leereszkedő ködben (300-400 m-es látás) a PAN AM gép nem találta meg a kijáratot a futópályáról, a KLM gép másodpilótája pedig – noha nem kapott felszállási engedélyt – nem állította le a kapitány felszállását. A PAN AM pilótája megpróbálta a fűbe vezetni a gépet, de nem sikerült, így a két gép (290 km/h) összeütközött. Túlélő csak a PAN AM gépen volt.

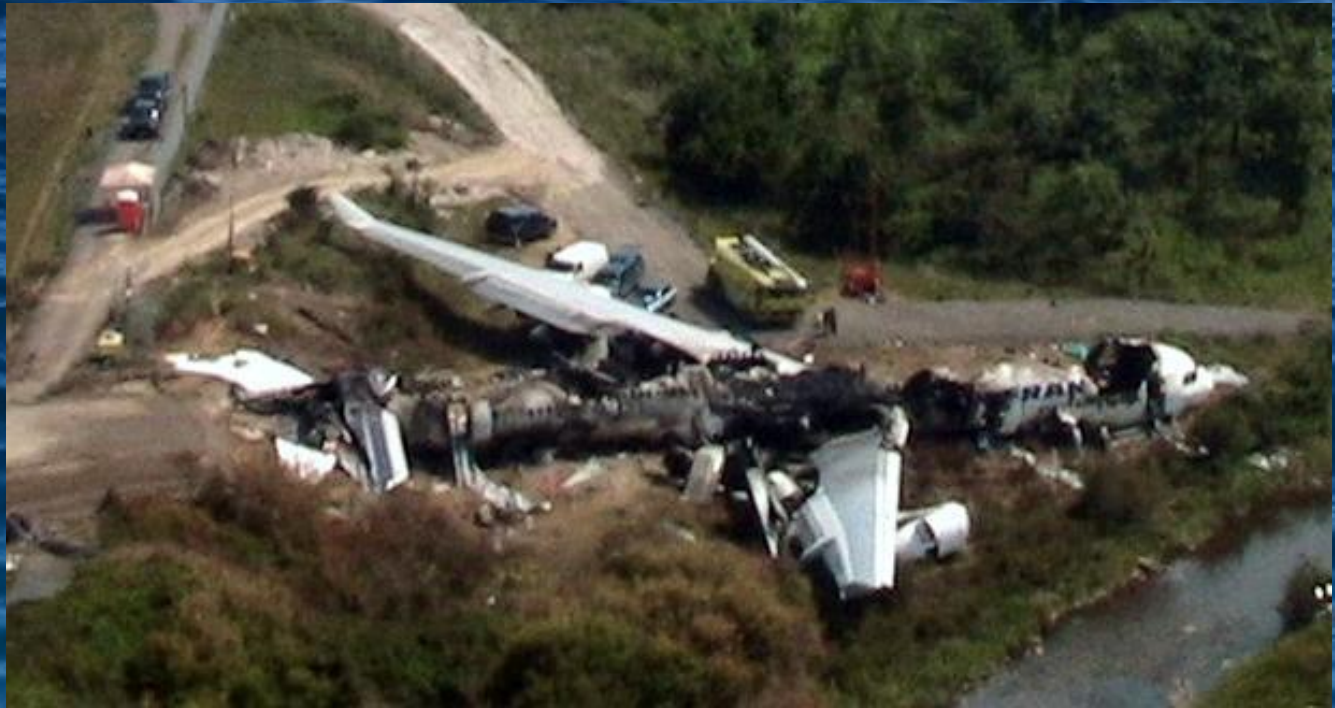
2005. 08. 02. – Toronto Air France 358-as járata A340-313X 309 túlélő

A repülőgép felhőszakadásban, szélnyírásban, csúszós kifutópálya mellett a torontói repülőtér legrövidebb, 3000 m-es pályájára szállt le. A gép csak a futópálya közepén érte el a talajt, és a pilóták csak 12 mp-cel a talajra érést követően kapcsolták be a tolóerő fordítót, így a gép túlfutott és kigyulladt. Ez volt az első égő repülőgép, amit éles helyzetben, az előírt 90 mp alatt sikerült kiüríteni.

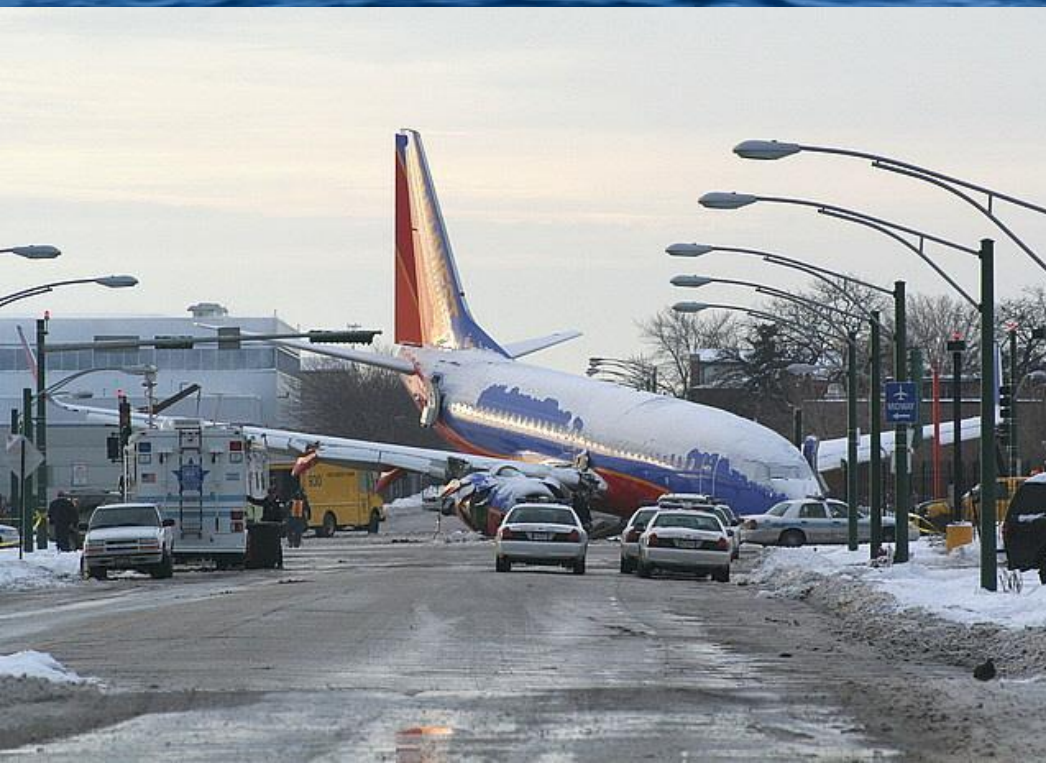
2005. 12. 08. – Chicago – Southwest Airlines 1248-as járata B737-700 1 halott

A repülőgép hóvihárban kísérelte meg a leszállást Chicagóban, ám túlfutott, átszakította a kerítést, az 55. utca és a Central Avenue kereszteződésében 2 kocsit eltaposott. A repülőgépen senki sem sérült, ám az egyik kocsiban meghalt egy 6 éves kisfiú.

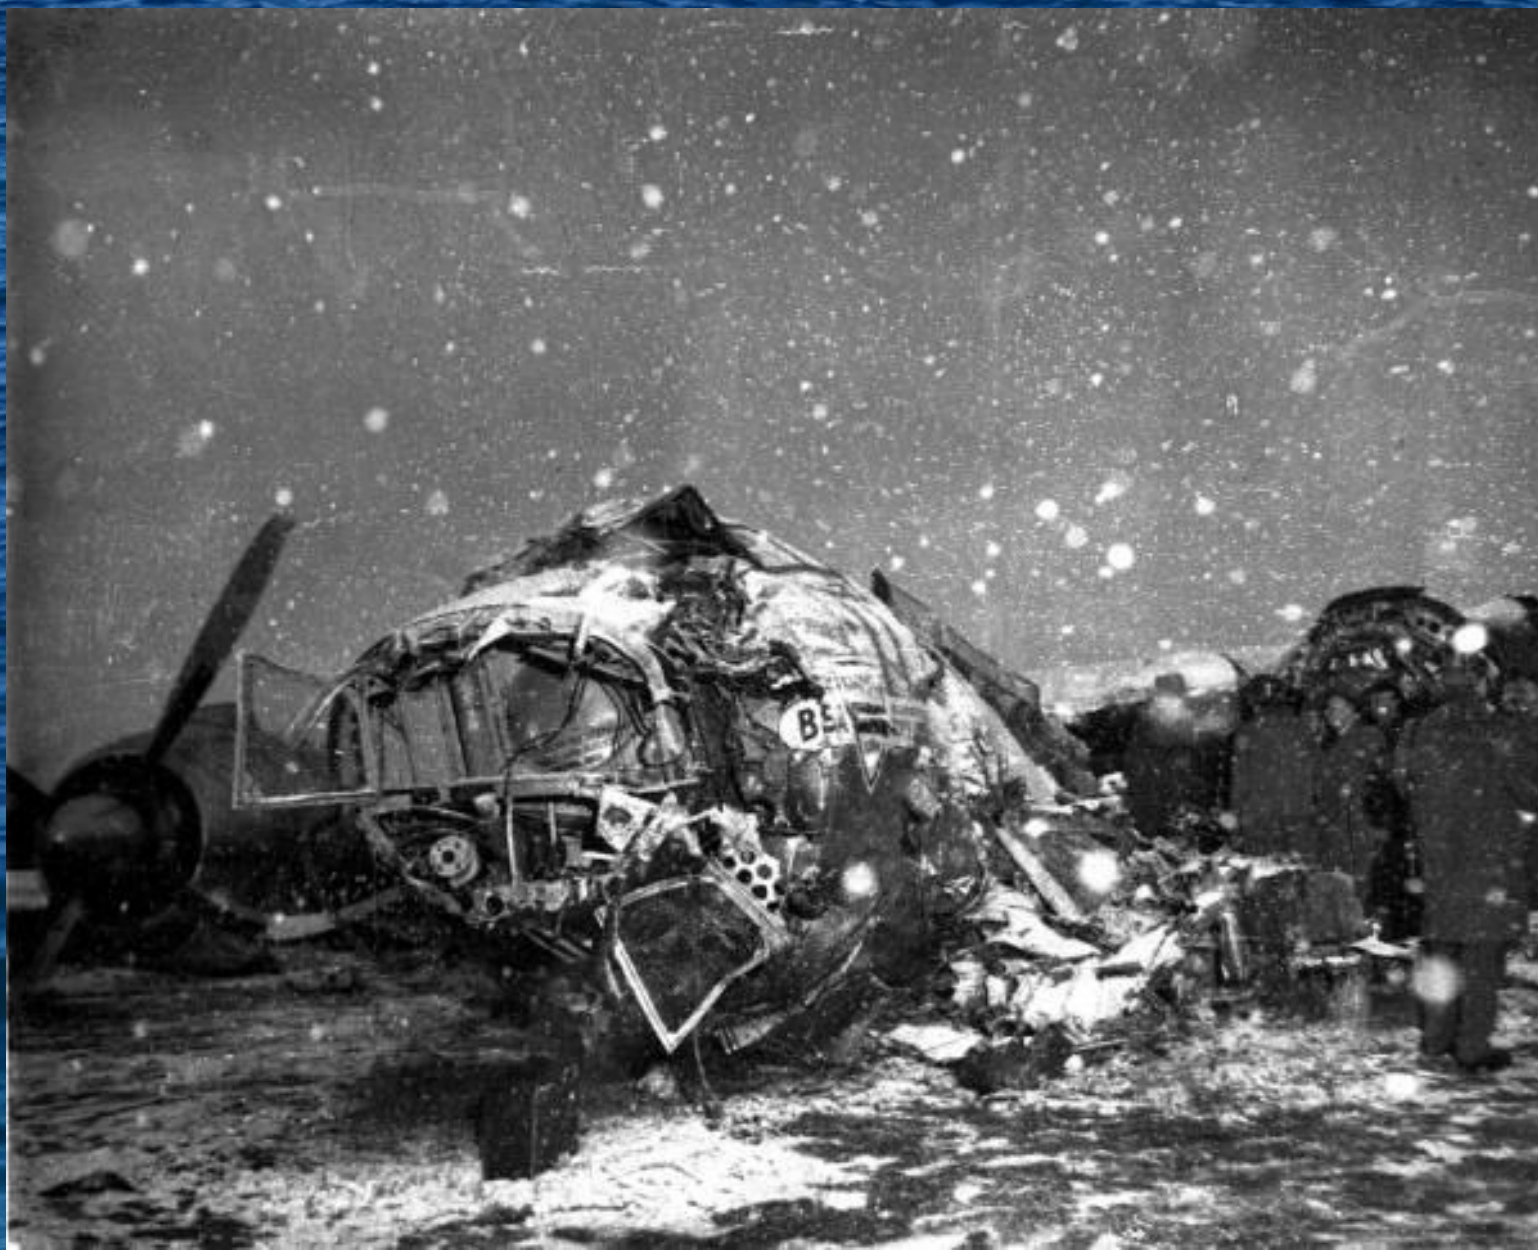
A Manchester United tragédiája

**1958. 02. 06. – München – BEA 609-es járata
Airspeed AS57 – Ambassador
23 halott, 21 túlélő**

Münchenben változó vastagságú latyak borította a kifutópályát. A gép felgyorsult, ám a felemelkedés előtt vastagabb latyakba futott bele, lelassult, lecsúszott a pályáról, az egyik szárnya beleakadt a reptér egyik épületébe, és felborult. 23 ember, köztük a MU 8 játékos meghalt. A müncheniek tagadták, hogy nem volt jól letakarítva a pálya, ám 12 évi vizsgálat után ez az állítás megdőlt.

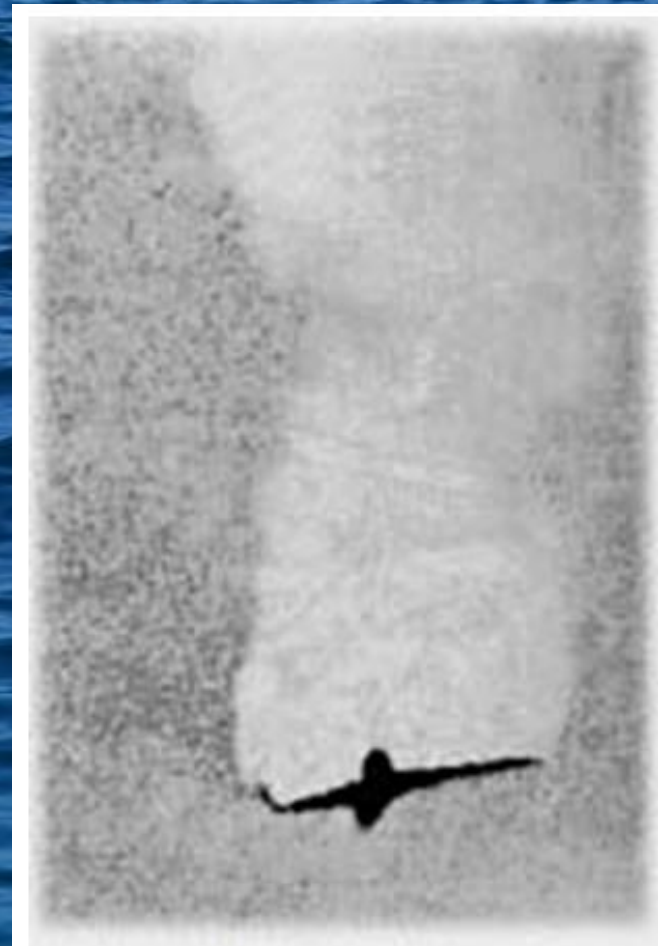
911 Falls in a Flat Spin

**1966. 03. 05. – Tokió – BOAC 911-es járata
B707 124 halott**

A Tokióból történő felszállás után 17000 láb magasan a repülő elkezdett zuhanni, vízgőz jelent meg a szárny fölött, letört az egyik szárnyvég, és a gép lezuhant.

A Fujin 2000 m-en 60-70 KT-s szelet mértek, hegyi hullám keletkezett, ami az erős magassági áramlásban extrém turbulenciát okozott. A US Navy egyik repülőgépeinek függőleges gyorsulásmérője +9G és -4G közötti gyorsulást mért a katasztrófa idején a Fuji fölött.

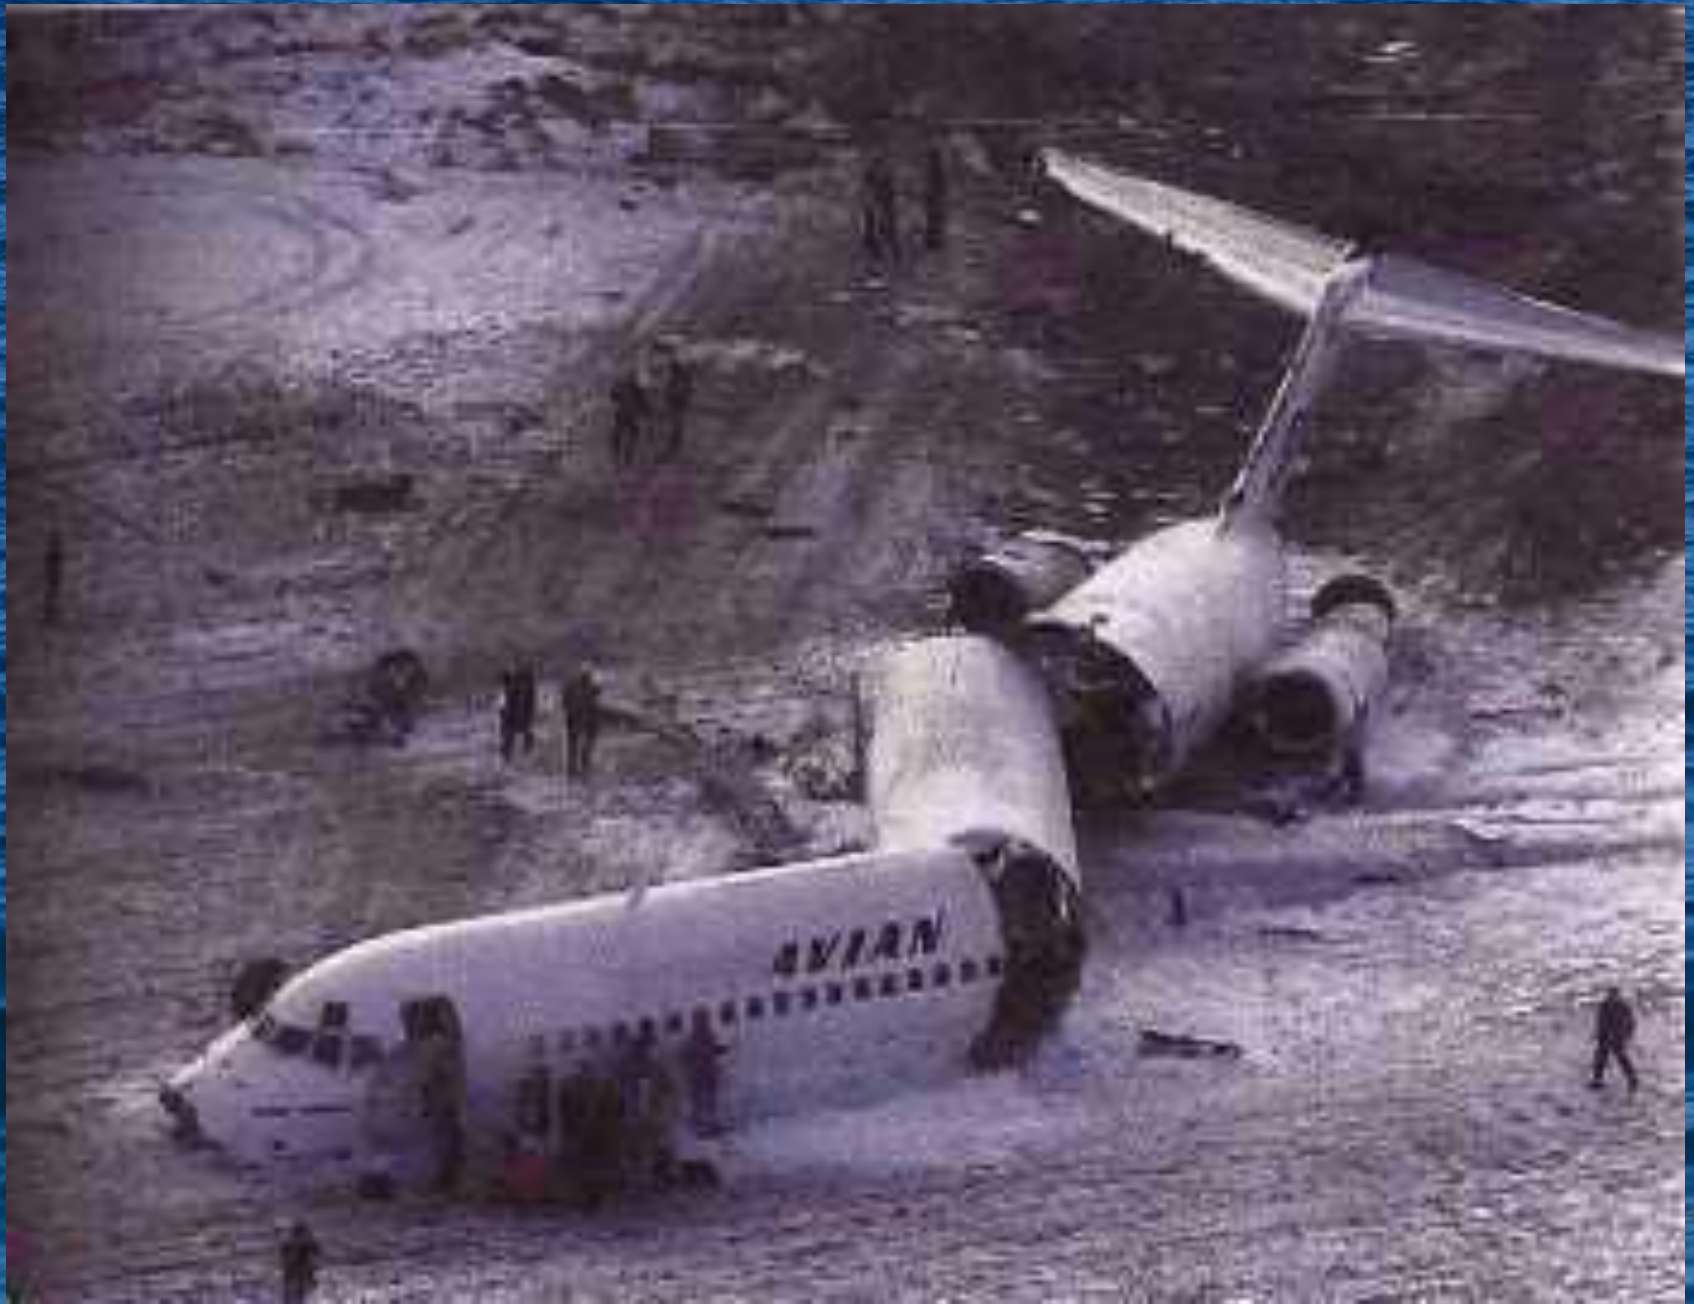
A SAS 751-es járata

1991. 12. 27. – Stockholm – SAS 751-es járata MD81 129 túlélő, 92 könnyű, 8 súlyos sérült

A repülőgép kétszeri jégtelenítés után felszállt, majd 3200 láb magasan pombage keletkezett mindkét motorban, leálltak, a pilóta siklórepülésben megpróbált leszállni a befagyott Balti-tengerre, de nem érte el. A gép 3 darabra tört, de mindenki túlélte.

Az ok: A szárny hátsó részén az éjszakai csapadékban a -20 fokos üzemanyagtartály fölött átlátszó jég keletkezett, ami a 800 liter jégmentesítő ellenére sem olvadt el. . Ez a felszállás után megrongálta a motort levegővel ellátó turbinákat, így a motor túlhevült. A pilóta visszavette az üzemanyag beáramlást, ám a számítógépes automatika ezt tiltotta felszállás idején, ezért újra „gázt” adott, így a motorokban 1200 fok fölötti hőmérséklet alakult ki, amiben meggyulladtak a titán turbinalapátok.

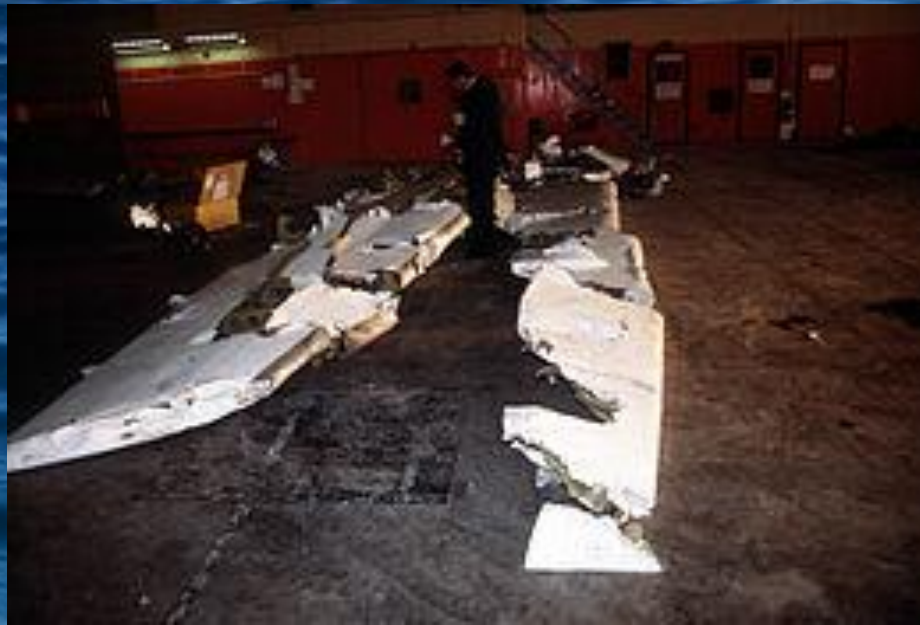
1985. 12. 12. – Gander – Arrow Air 256-os járat MD-DC8-3CF 256 halott

A repülő rövid időre leszállt az új-founlandi repülőtéren tankolni. A havasesőben a túlhűlt szárnyakra jég rakódott le, ám nem jégtelenítették a gépet. A felszállás után a gép visszaesett, a pilóták megpróbálták a levegőben tartani, ám az egyik szárny a fáknak ütközött és berobbant. A gép a földnek csapódott. A 25 tagú kivizsgáló bizottság 4 tagja szerint bomba robbant a gépen, ám a szemtanúk szerint a robbanás csak akkor következett be, amikor a szárny a fáknak csapódott.

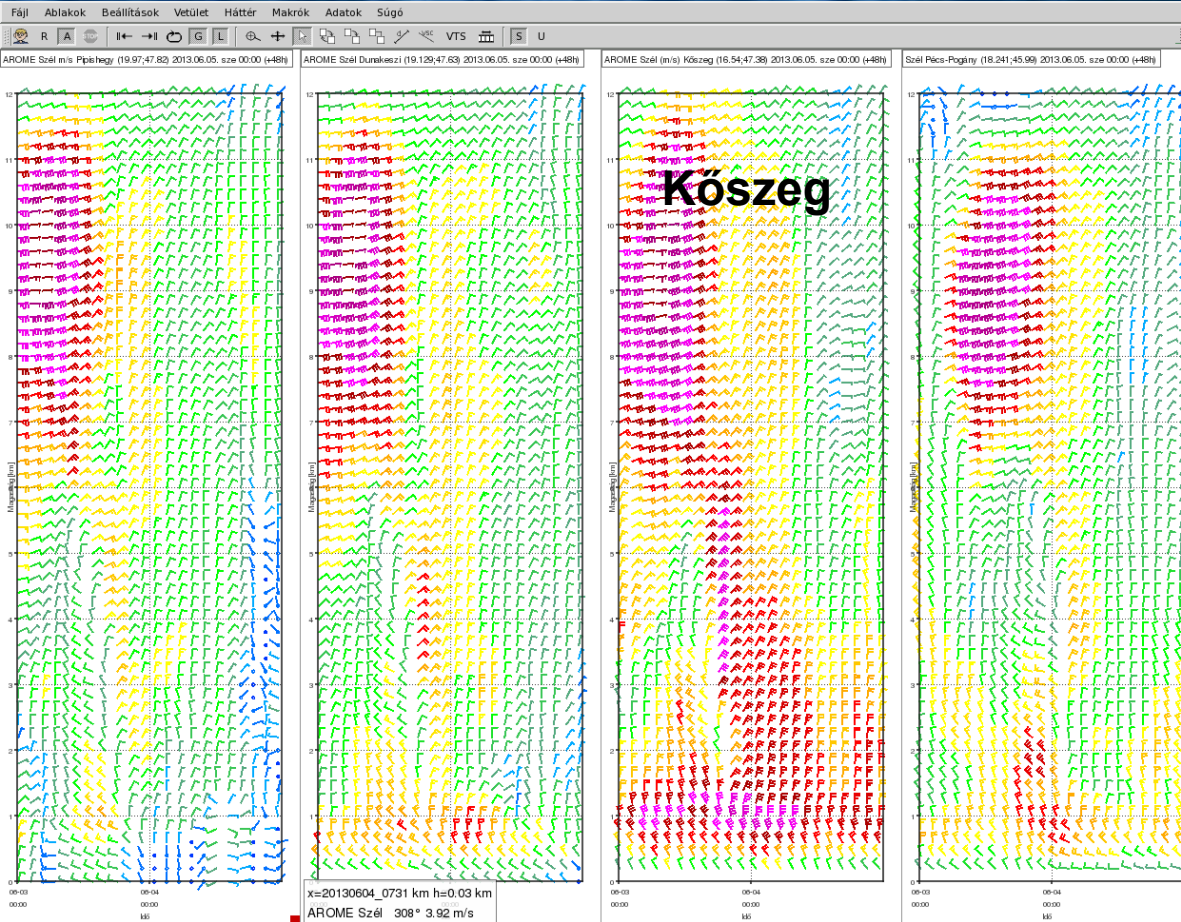
Lee-hullám előrejelzése

Szélesebesség és a Scorer-paraméter változása a magassággal

Szél időbeli metszet

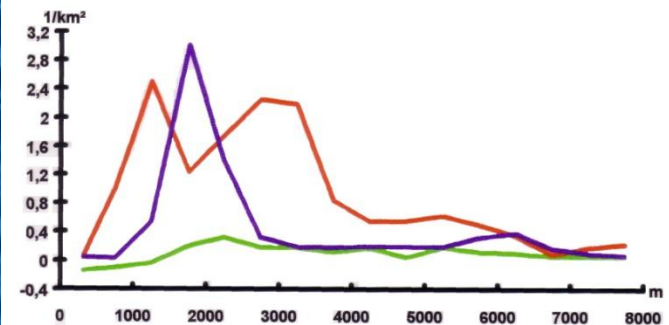
Profiles of the Scorer-parameter:
